# 经开横林常州三联高细矿粉有限公司 “9·21”一般车辆伤害事故调查报告

编制单位：常州经开区管委会事故调查组

编制日期：2025 年 5 月 8 日

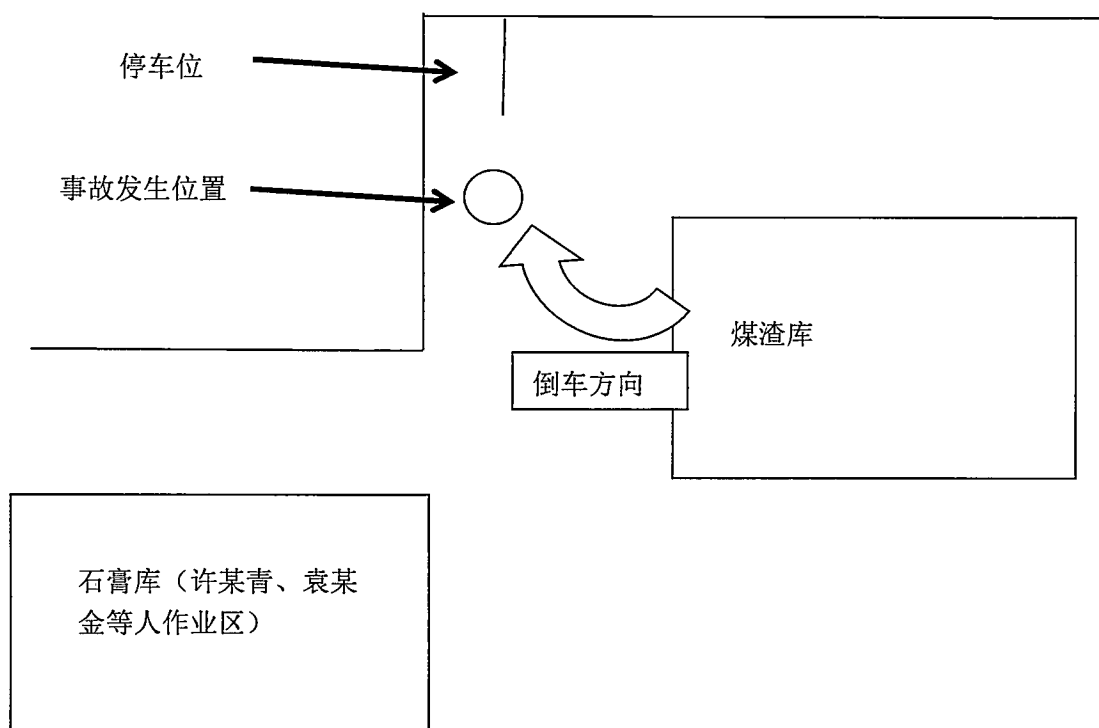
发生事故时，三联高细矿粉公司的装载机驾驶员林某来已完成当天的工作任务，正在驾驶装载机倒车进入停车位，停车位位

于公司的北面。许某青、袁某金等 3 名外来施工人员的作业位置位于西南角的石膏库。
